# Funderingar om reparationsåtgärder med mera på Snedskär

14 apr 2018, LL

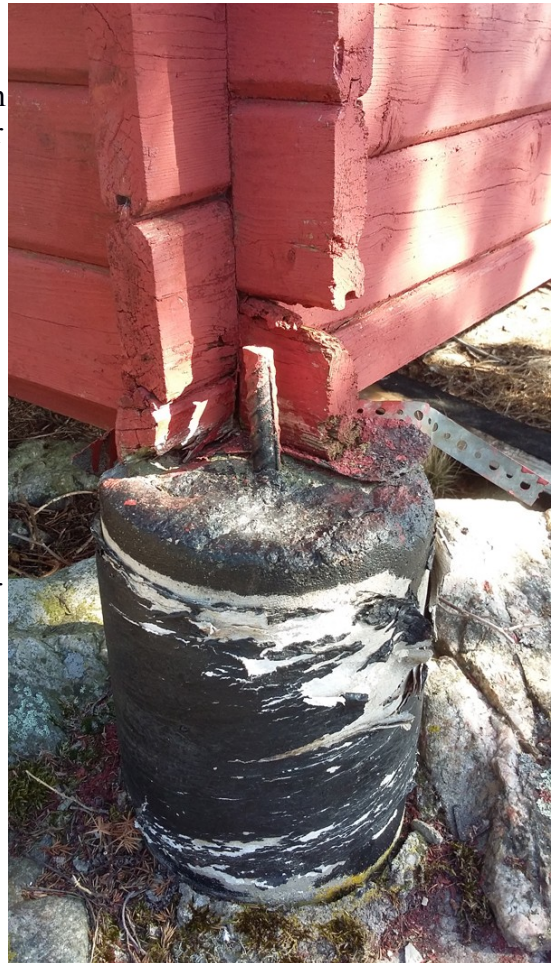
**Hamnkaptenshusets hörn** står på kanten av plinten. Orsaken till rötan i nederkanten är, anser jag, att en fördjupning på plinten ovasida finns. En pöl bildas där vid regn och snösmältning, som väter träet.

1. Huset lyfts upp lite grann av domkrafter på båda sidor av plinten.
2. Knutarna som sticker ut sågas bort hela vägen upp till taket
3. Järntenen som sticker upp i plinten skärs bort.
4. Ruttet virke bilas bort.
5. Ny skyddspapp läggs på plinten.
6. Två rejäla knutbrädor skruvas fast i fasaden. Knutbrädorna får vila på plinten och ta upp hushörnets krafter när domkrafterna sänks.
7. Bila bort betong på plintkanten så att pölen ”dräneras”.

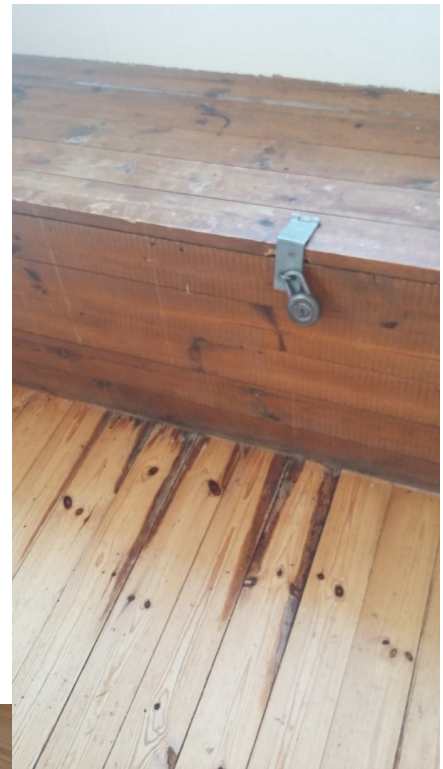
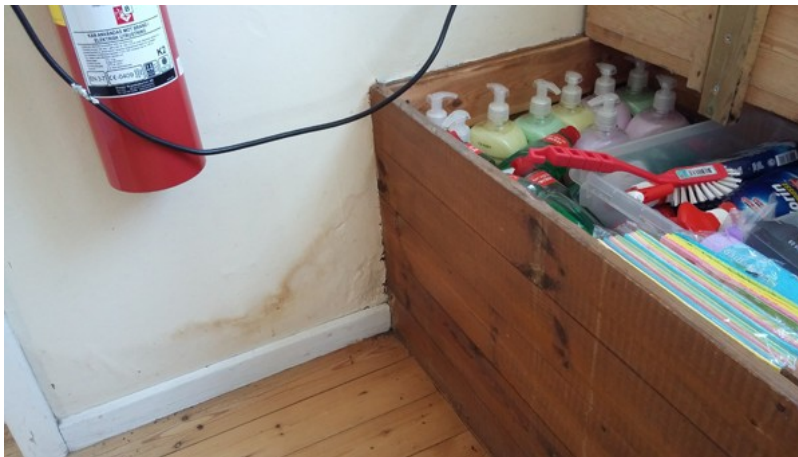
**Klubbhusets kök har allvarligare skador**

Så här såg det ut på golvet nedanför låren i köket.

1. Ta bort rötskadat material och frilägg konstruktion som är fuktig så att det kan torka ut.
2. Åtgärda orsaken till vattenintrång. Hur? Gjuta vattentät betong?
3. Reparera konstruktion och ytskikt inomhus på så sätt att eventuell ny fukt kan ventileras bort. Undvika vattentäta skikt och vattentät färg.

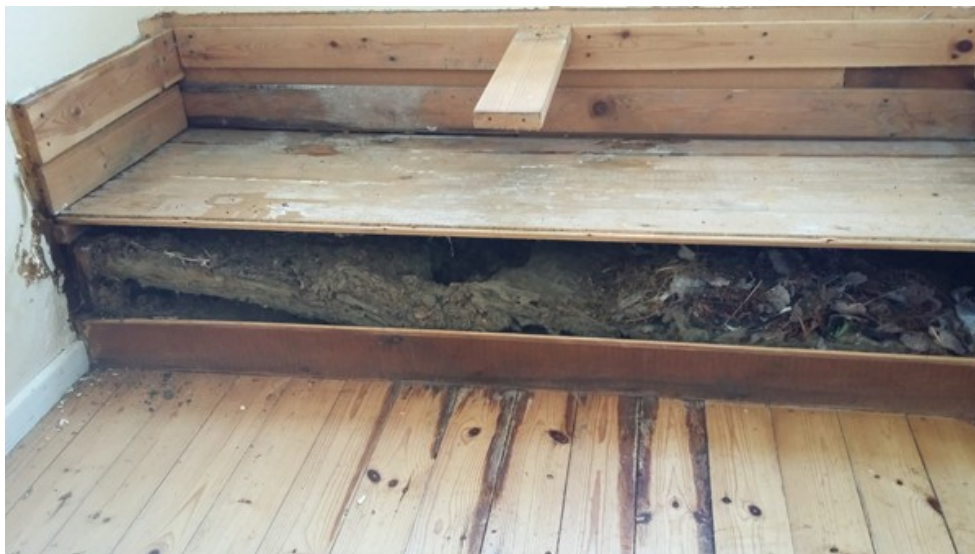
Även väggen bredvid låren har skador.

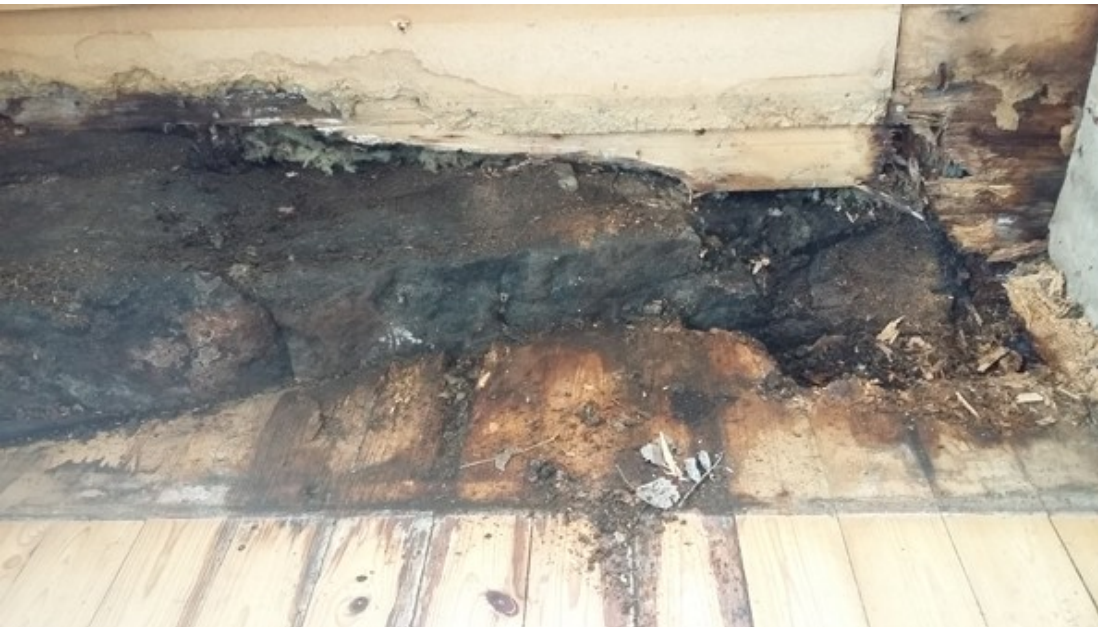
Under lårens blindbotten fanns isolering och finfina musbon. Stanken var påtaglig.
